Lkw/Omnibus-Unfälle

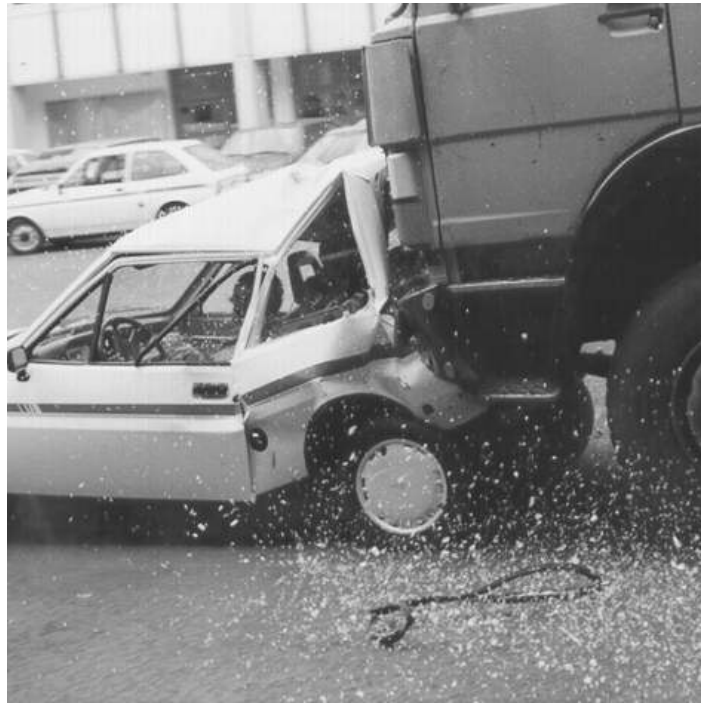
Besondere Bedeutung kommt bei derartigen Unfällen jedoch den Aufzeichnungen auf der Diagrammscheibe aus dem EG-Kontrollgerät (Fahrtschreiber) zu. Nach mikroskopischer Auswertung können auf der Diagrammscheibe der Geschwindigkeitsverlauf und in gewissen Grenzen auch das Fahrverhalten abgelesen werden. Weiterhin gibt die Diagrammscheibe Auskunft über die zurückgelegten Wegstrecken und die Fahrzeiten. Schließlich sind nach einer Kollision häufig Unregelmäßigkeiten im Aufschrieb zu erkennen, anhand derer sich die Kollisionsgeschwindigkeit eingrenzen lässt. Neben der Möglichkeit einer detaillierten Diagrammscheibenauswertung durch den Gerätehersteller, die Firma Siemens-VDO, verfügt unser Büro über eigene leistungsfähige mikroskoptechnische Geräte zur Begutachtung von Diagrammscheiben.
